**“RENOVACIÓN AL SISTEMA DE LAVADORA PARA
LA MEJORA DE CALIDAD”**

P R E S E N T A
OSVER TABARES GUTIÉRREZ

PARA OBTENER EL GRADO DE
MAESTRÍA EN DIRECCIÓN DE LA MANUFACTURA Y
CALIDAD

AGUASCALIENTES, AGS., ENERO 2023

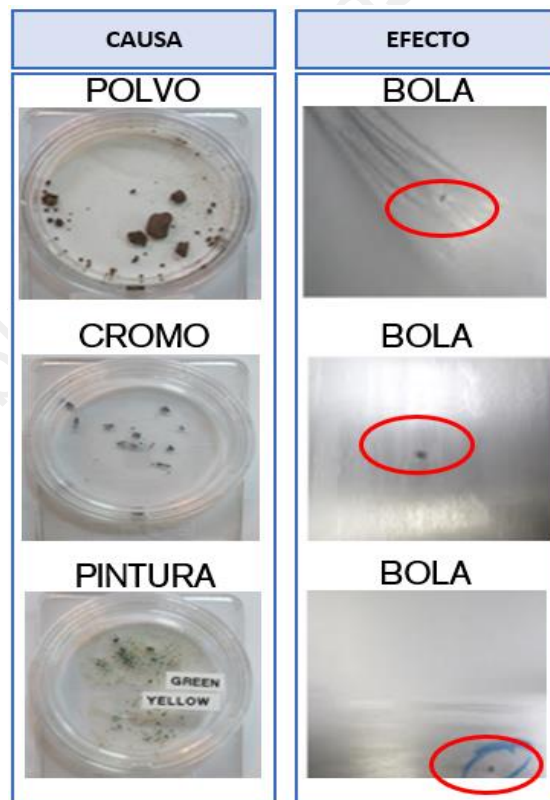
Figura 7. Relación Causa~ Efecto; “Suciedad en plantilla ~ Defecto de bola”

Partiendo del concepto de que todo efecto está causado por una acción previa. En la figura 7. Se ilustra la **relación de causa y efecto siguiente; el defecto de bola es generado en los paneles estampados por las distintas partículas que están adheridas en la plantilla, suciedad proveniente de la lavadora.**

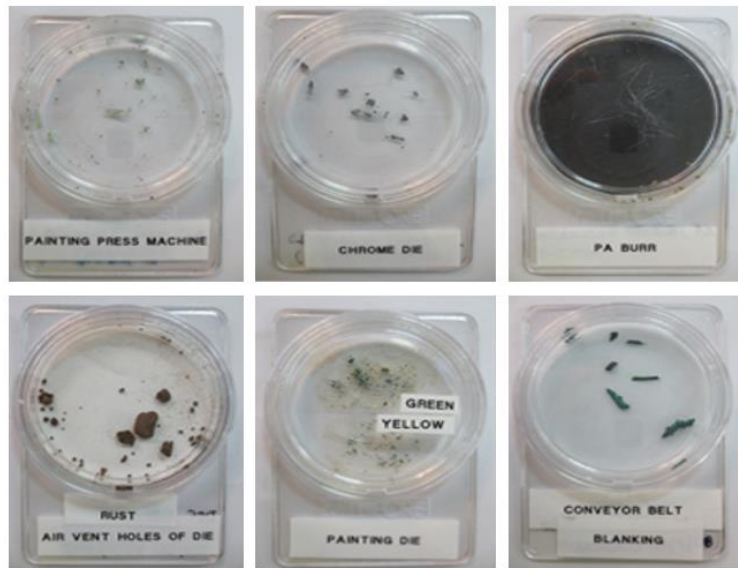
Diagrama 14. Análisis de partículas

Finalmente se confirmó que los paneles estampados que fueron procesados usando las plantillas que contenían las partículas que alcanzaban tamaños de 21 micras, generan el defecto de bola en el panel estampado. Por lo que se redefinió **que la causa raíz del problema de suciedad en la plantilla corresponde a que el sistema de la lavadora no tiene filtros para retener partículas iguales o mayores a 21 micras.**

En el diagrama 14. Se ilustra la identificación de las partículas que fueron analizadas.

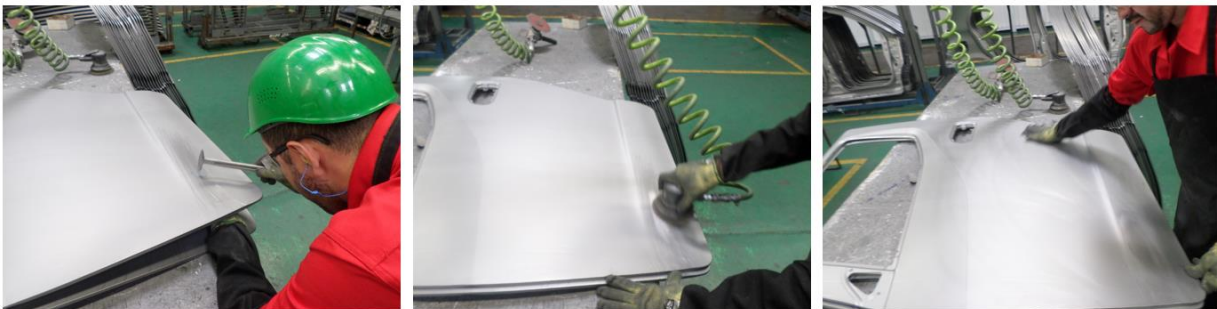
**Diagrama 15. Reparación de defecto de bola en panel estampado de la parte RR DOOR OTR RH
("Puerta trasera derecha")**

En el diagrama 15. Se ilustra la reparación realizada en uno de los paneles que fueron procesados utilizando la plantilla con las partículas de 21 micras

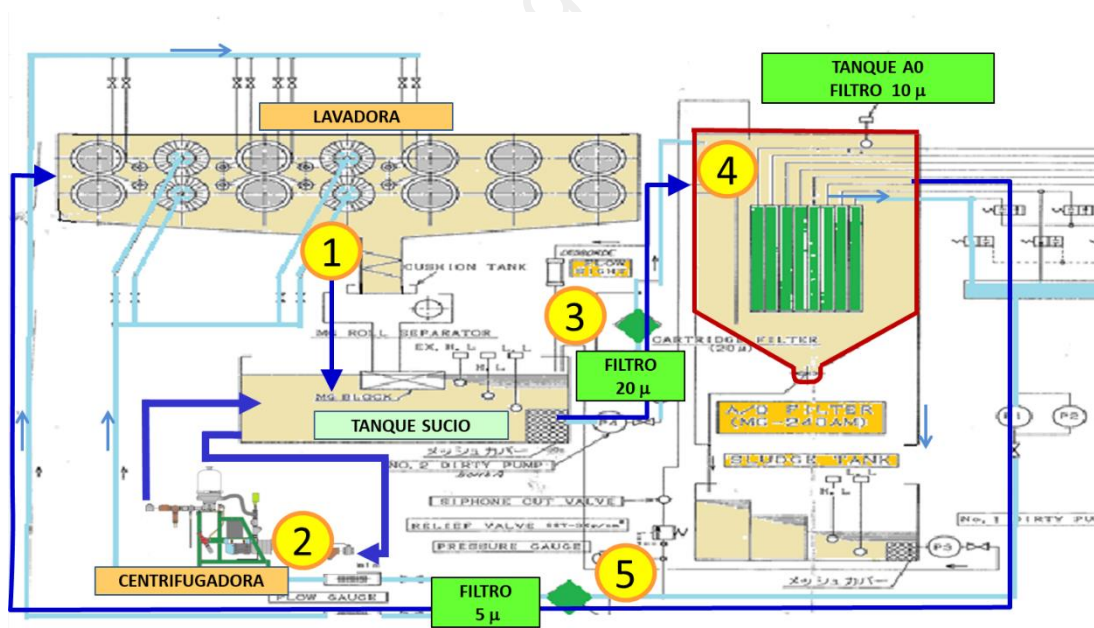
Diagrama 16. Layout actual del sistema de lavadora.

El aceite después que se ha utilizado en la operación de lavado de plantillas, es enviado al tanque sucio, donde lleva un proceso de separación de partículas ferrosas mediante imanes, así como una serie de mallas que retiran las partículas no ferrosas. Posteriormente se tiene integrado al sistema un equipo de centrifugadora que ayuda a retirar otras partículas y lodos que contiene el aceite de lavado. De ahí, se pasa el aceite por un filtro de cartucho de 20 micras para posteriormente llegar al tanque A0 donde hay un sistema de 224 filtros de 10 micras. Después el aceite es retornado nuevamente a la estación de rodillos de la lavadora pasando antes por un último filtro de 5 micras.

En el diagrama 16. Se ilustra el layout del sistema de lavadora y se indica el flujo de inyección de aceite

La acción correctiva consiste en añadir a la lavadora un sistema de dos filtros de alto flujo de retención de partículas de 10 micras nominales y 30 micras absolutas para eliminar la suciedad de la superficie en la plantilla durante el proceso de lavado y así lograr reducir el indicador de calidad (KPI) OTR DR de 0.86 % hasta 0.48%, por la producción de material con defecto de bola, teniendo como propuesta de valor los siguientes puntos;
