**“RENOVACIÓN AL SISTEMA DE LAVADORA PARA
LA MEJORA DE CALIDAD”**

P R E S E N T A
OSVER TABARES GUTIÉRREZ

PARA OBTENER EL GRADO DE
MAESTRÍA EN DIRECCIÓN DE LA MANUFACTURA Y
CALIDAD

AGUASCALIENTES, AGS., ENERO 2023

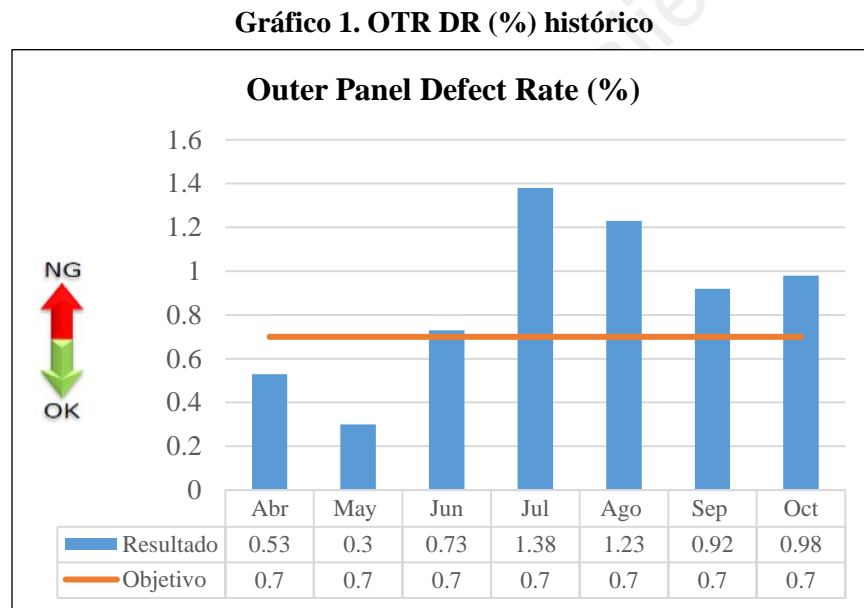
Gráfico 1. Reporte QRQC _Estampado A1, QA

En el mes de julio se registró un aumento considerable en el ingreso de material a recuperación en el área de hojalatería, duplicando la cantidad ingresada del mes anterior, derivado a la reparación de paneles estampados que fueron producidos con defecto grado V2 (defecto reparable) principalmente en la producción de paneles para carrocería de partes expuestas (OTR).

El indicador relacionado a la problemática es el indicador OTR DR ya que este indicador mide la relación de la cantidad total de paneles estampados expuestos (OTR) que fueron producidos en condición no conforme (NG) o con algún defecto reparable (REC) entre la cantidad total producida, incluyendo todos los paneles estampados producidos en condición OK, NG y/o REC.

En la gráfica 1 podemos observar el histórico del indicador y el incremento que se tuvo a partir del mes de Julio.

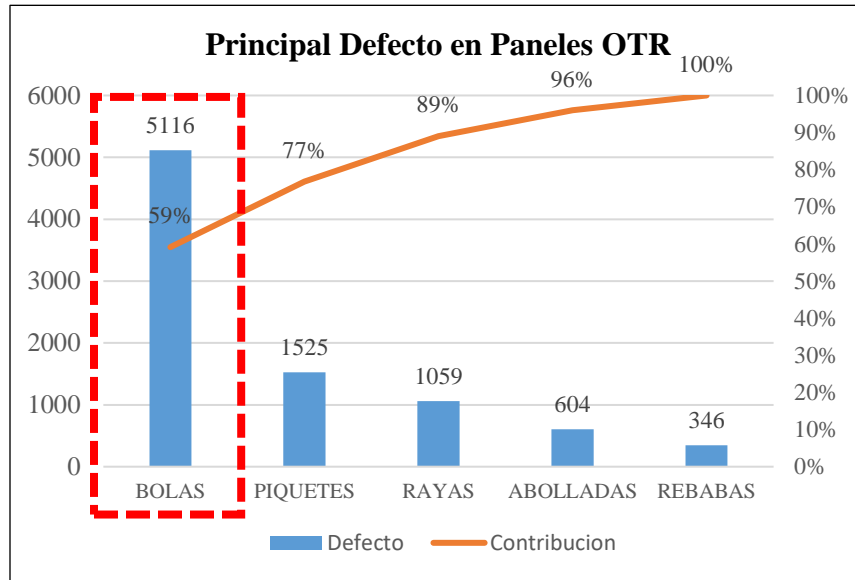
Gráfico 2. Diagrama de Pareto

Se revisó la información de los defectos registrados de los paneles estampados expuestos que ingresaron al área de hojalatería, posteriormente los datos fueron ordenados y clasificados, agrupándolos de mayor a menor relevancia, usando un diagrama de Pareto para poder representar gráficamente los defectos con mayor incidencia en los paneles estampados expuestos. En la gráfica 2 podemos observar el diagrama de Pareto con el defecto con mayor afectación.

La principal afectación en la producción de partes expuestas (OTR), corresponde al defecto de bolas con grado V2 (reparable), dicho defecto puede ser ocasionado por la suciedad que presente la plantilla de acero en su superficie o por alguna otra partícula y/o residuo que se encuentre presente en la matriz del troquel PB.

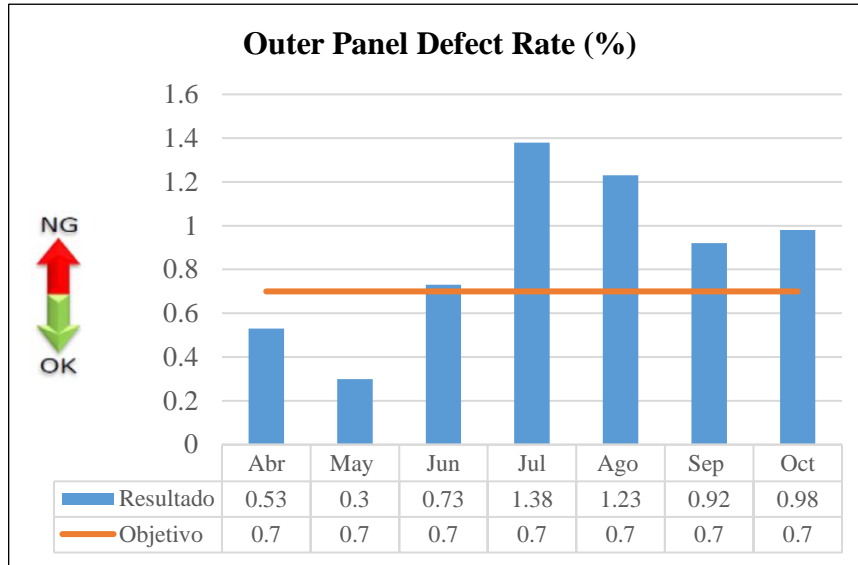
Gráfico 1. OTR DR (%) histórico

Comparando el históricos de material a recuperación se registró un aumento considerable en el ingreso de material a recuperación en el área de hojalatería, derivado a la reparación de paneles estampados que fueron producidos con defecto grado V2 (defecto reparable) denominado bola.

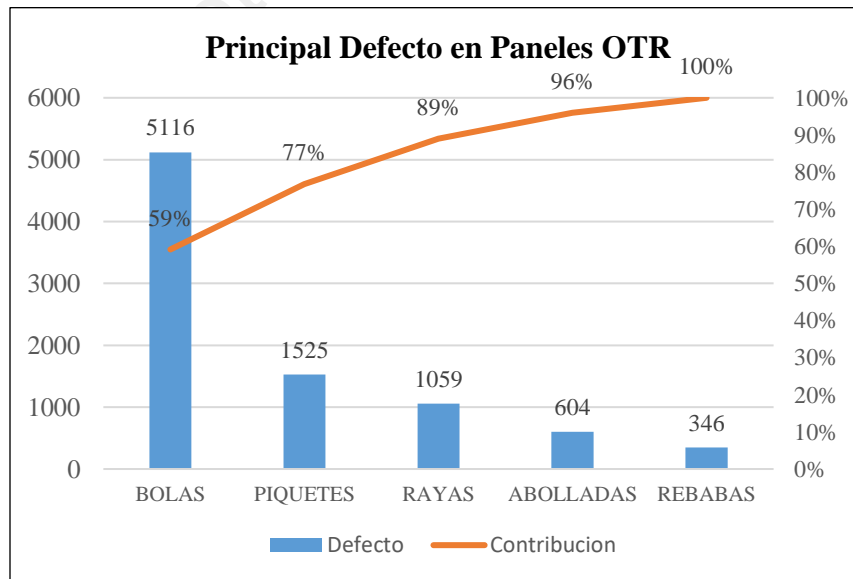
Gráfico 2. Diagrama de Pareto.

Como anteriormente se mencionó el principal problema en la producción de las partes expuestas (OTR), corresponde al defecto de bolas con grado V2 (reparable), dicho defecto es ocasionado por la suciedad que la plantilla de acero pueda traer en su superficie o por alguna otra partícula y/o residuo que se encuentre presente en la matriz del troquel PB. Dicho lo anterior **se define el problema a solucionar es la suciedad de la plantilla.**

Los defectos registrados con mayor incidencia en los paneles estampados expuestos, fueron representados en un diagrama de Pareto.

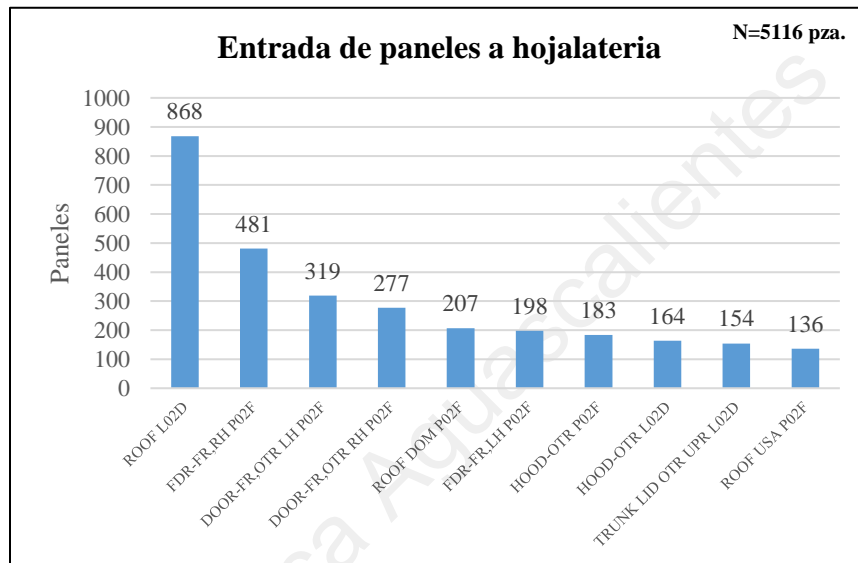
Gráfico 3. Relación de partes afectada por defecto de Bolas

En la gráfica 3. Podemos observar la incidencia del defecto en los paneles estampados de mayor a menor ocurrencia de afectación, los cuales ingresaron al área de hojalatería para su reparación.

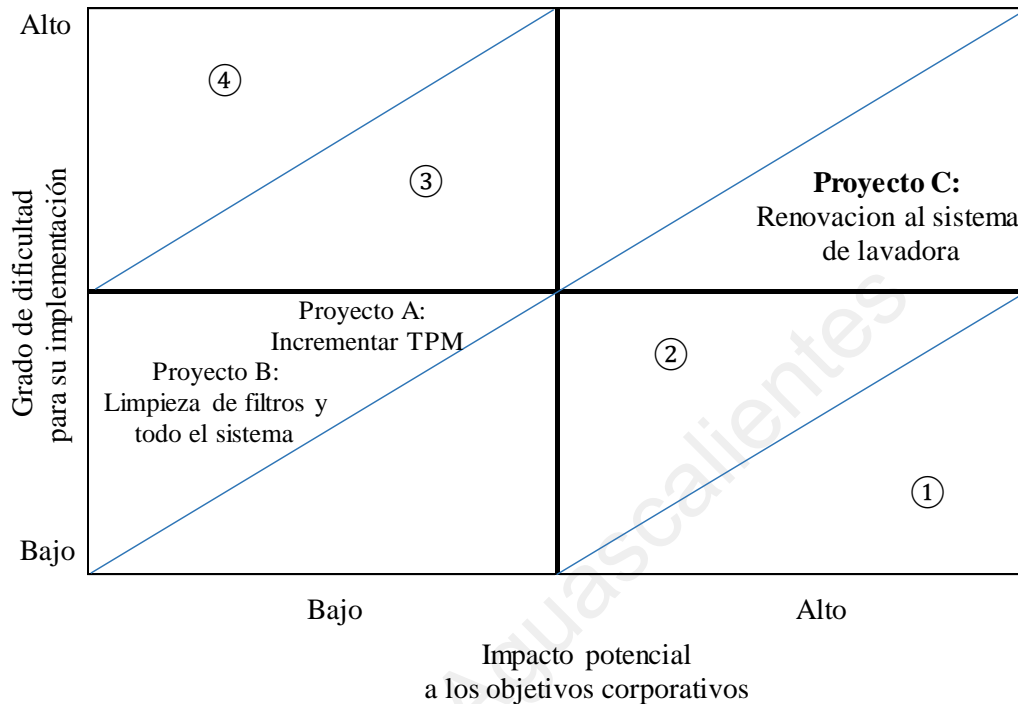
Diagrama 13. Matriz Payoff

Se utilizó una matriz de Payoff para evaluar el grupo de proyectos potenciales, en el diagrama 13. Se ilustra la matriz Payoff

Con la evaluación de los proyectos potenciales se ha determinado que la acción correctiva para la problemática es renovar el sistema de lavado de plantilla (Proyecto C) ya que presenta mayor impacto en los objetivos corporativos de mejora de calidad, en comparación de los proyectos A & B, indicados en la matriz Payoff.

La acción correctiva consiste en añadir a la lavadora un sistema de dos filtros de alto flujo de retención de partículas de 10 micras nominales y 30 micras absolutas para eliminar la suciedad de la superficie en la plantilla durante el proceso de lavado y así lograr reducir el indicador de calidad (KPI) OTR DR de 0.86 % hasta 0.48%, por la producción de material con defecto de bola, teniendo como propuesta de valor los siguientes puntos;

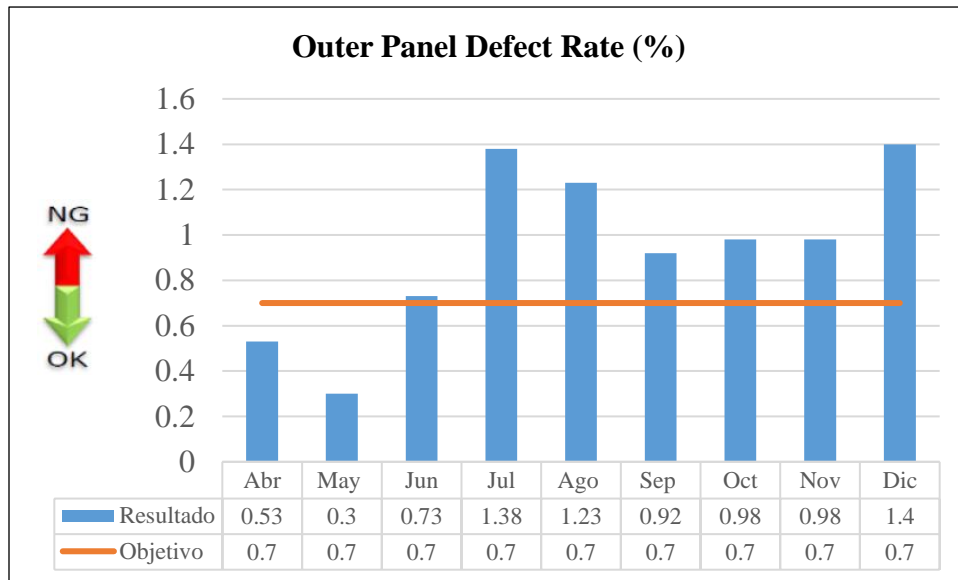
Gráfico 4. OTR DR (%)

En la gráfica 4. Se muestra el antecedente del indicador, el cual tuvo un incremento partir del mes de Julio y se mantuvo fuera de objetivo hasta el término del mes de diciembre.

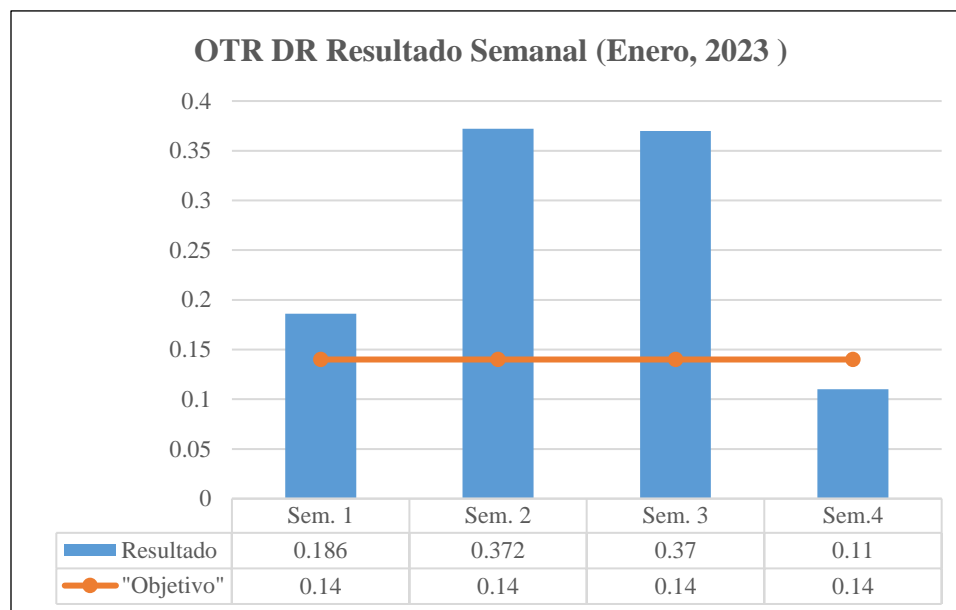
Gráfico 5. OTR DR (%) del mes de enero 2023.

En la gráfica 5. Se muestra el comportamiento del indicador durante el mes de enero, podemos observar que a partir de la semana 4 existe una mejora considerable en el indicador ya que la incidencia por defecto de bola en la producción de esa semana se redujo considerablemente de 0.37% a 0.11% logrando cumplir con el objetivo semanal de 0.14% de OTR DR, dicho resultado se relaciona a la efectividad de la contramedida implementada al problema de suciedad de plantilla.
